台風19号被災原因調査及び再発防止策検討状況の報告

2.2 被災状況と浸水経路

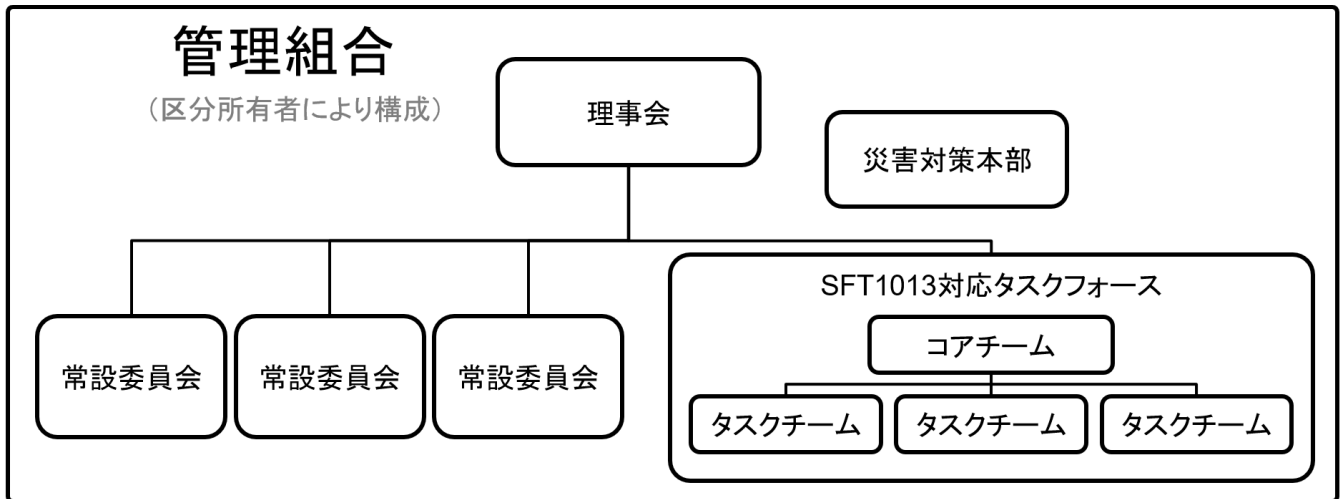
台風 19 号による被災以降、以下組織図のように自主防災組織である「災害対策本部」に加え、原因究明や再発防止をはじめとした台風 19 号由来の課題対応のため理事会諮問機関「SFT1013 対応タスクフォース」を設置し対応してきました。
